Universidad Nacional Autónoma de México

Ingeniería de Manufactura

Análisis de falla: zona afectada por el calor

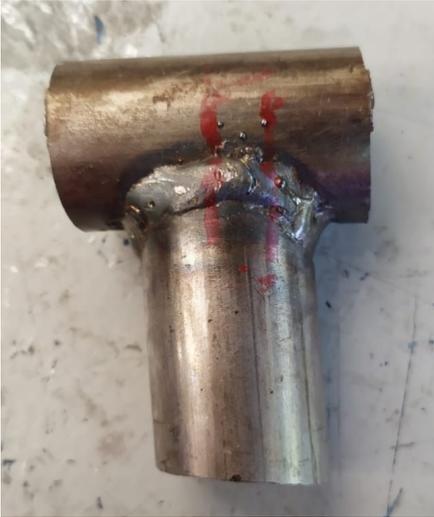
Figura 1. Pieza inicial y zona de corte

Se midieron los diámetros interior y exterior, y estas medidas eran muy aproximadas a las de un tubo cédula 40. Su diámetro nominal era de una pulgada.

Se procedió a cortar la pieza en la zona roja observada en la imagen, para lo cual se utilizó una segueta.

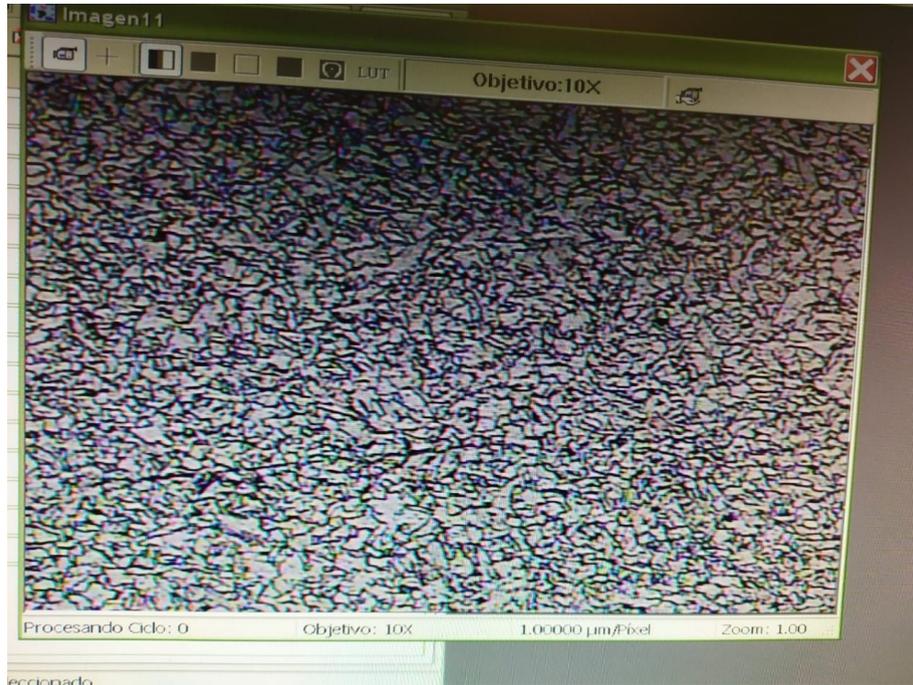
Figura 9. Acercamiento de una sección del tubo sin soldar

En la zona del tubo sin soldar (Figura 9) se observa que el tamaño de granos es muy fino.

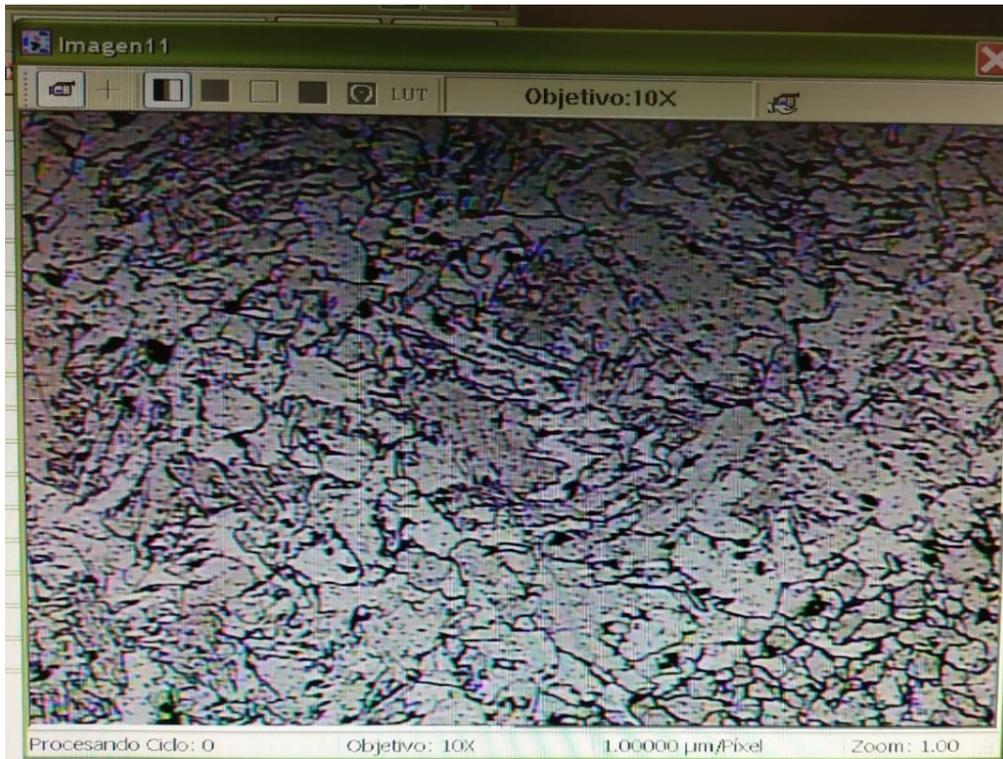
Figura 10. Acercamiento de una sección del tubo con soldadura

En la zona del tubo con soldadura (figuras 10 y 11) el tamaño de grano es mucho más grande, además de que se observan agujas.

Retomando las figuras 10 y 11 y el argumento anterior, se pueden apreciar las microestructuras en forma de aguja (Martensita) sobre un fondo blanco (Austenita), esto correspondiendo a una estructura martensítica dura.

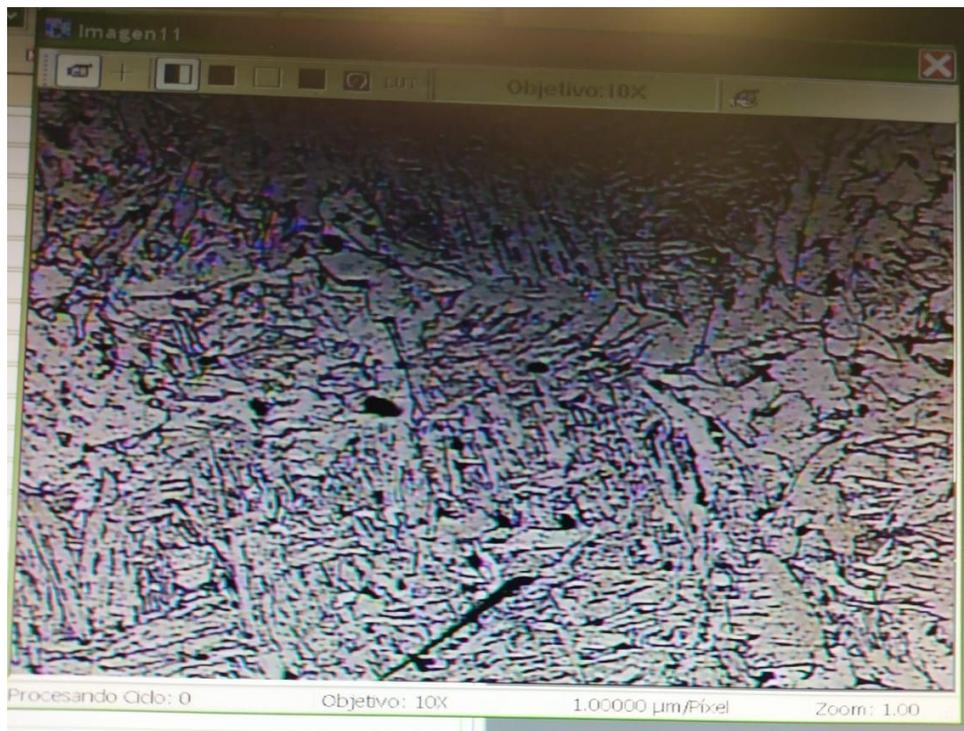
Figura 11. Acercamiento de una sección del tubo con soldadura

Por otro lado, al observar la Figura 11 se concluye que existen estructuras Widmanstätten, dado que se observan estructuras en forma de alfiler. Ésta es una estructura acicular (en forma de aguja) típica de los aceros en bruto de colada; proporciona fragilidad y, por lo tanto es indeseable. La ferrita aparece rodeando los granos y a partir de ella se desarrollan las agujas o ramificaciones características de dicha estructura. Se originan por altas temperaturas de coladas, en el aporte y zonas afectadas por el calor en soldaduras, o durante transformaciones en estado sólido, cuando la velocidad de enfriamiento es demasiado alta para permitir la formación de ferrita intergranular.

Dado a los resultados obtenidos, y al análisis correspondiente, la falla se pudo deber por la generación de alguna fisura en frío, o bien, gracias a la fragilidad generada por el tiempo de enfriamiento en la zona afectada por el calor. Concluimos esto ya que en la zona afectada por el calor pudimos apreciar una estructura martensítica dura, la cual es causante de los defectos anteriormente mencionados.

También se concluye que las estructuras Widmanstätten son indeseables en los aceros (en este caso es un tubo de acero calibre 40 con diámetro nominal de una pulgada), dado que disminuyen la resistencia del material haciéndolo más frágil y propenso a fallas. En este caso es muy probable que se hayan formado debido al método de enfriamiento utilizado en la pieza, que muy probablemente fue un enfriamiento a muy alta velocidad con lo cual no se pudo formar ferrita intergranular.

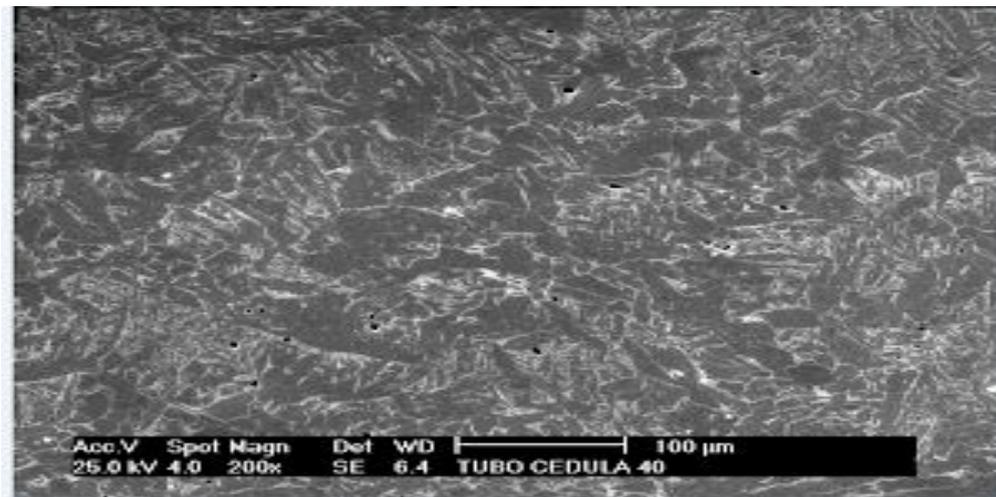
Figura 13. Sección de soldadura observada con doscientos aumentos utilizando un microscopio electrónico de barrido.

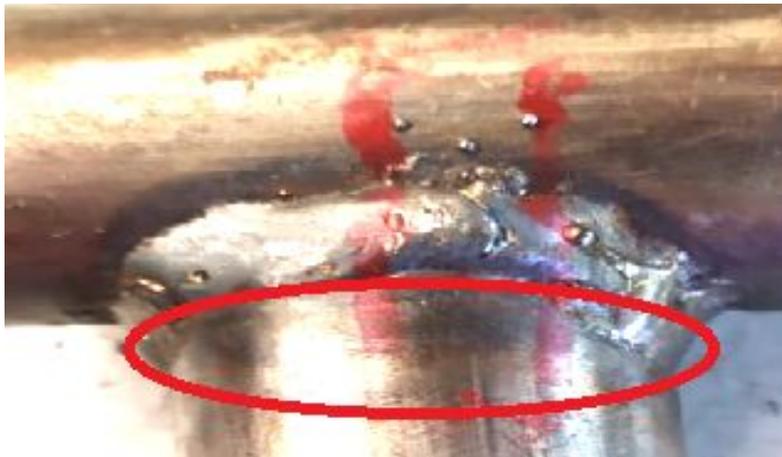
Como bien se sabe, la zona afectada por el calor es un cierto volumen de material soldado que no ha llegado a la fusión, pero que ha alcanzado altos niveles de temperatura (entre los 723°C - 1480°C) que provocan en él importantes cambios microestructurales que modifican sustancialmente sus propiedades mecánicas. Estas van desde provocar la aparición de fisuras y otros defectos que afectan a la estructura.

Figura 15. Sección del material en donde se resalta la zona afectada por el calor.

Para cada composición química de los aceros existe una velocidad de enfriamiento crítica, si la velocidad de enfriamiento del metal de soldadura supera este valor crítico, se formaran estructuras martensíticas duras en la zona afectada por el calor. Este tipo de estructuras provoca fragilidad y fisuraciones en frío, lo cual puede ser causante de la falla.
